Происшествия, связанные с потерей устойчивости и опрокидыванием грузоподъемных кранов в 2024 году.

В текущем году в Госпромнадзор поступила информация о четырех происшествиях со стреловыми самоходными грузоподъемными кранами (далее – автомобильный кран), связанных с потерей их устойчивости и опрокидыванием.

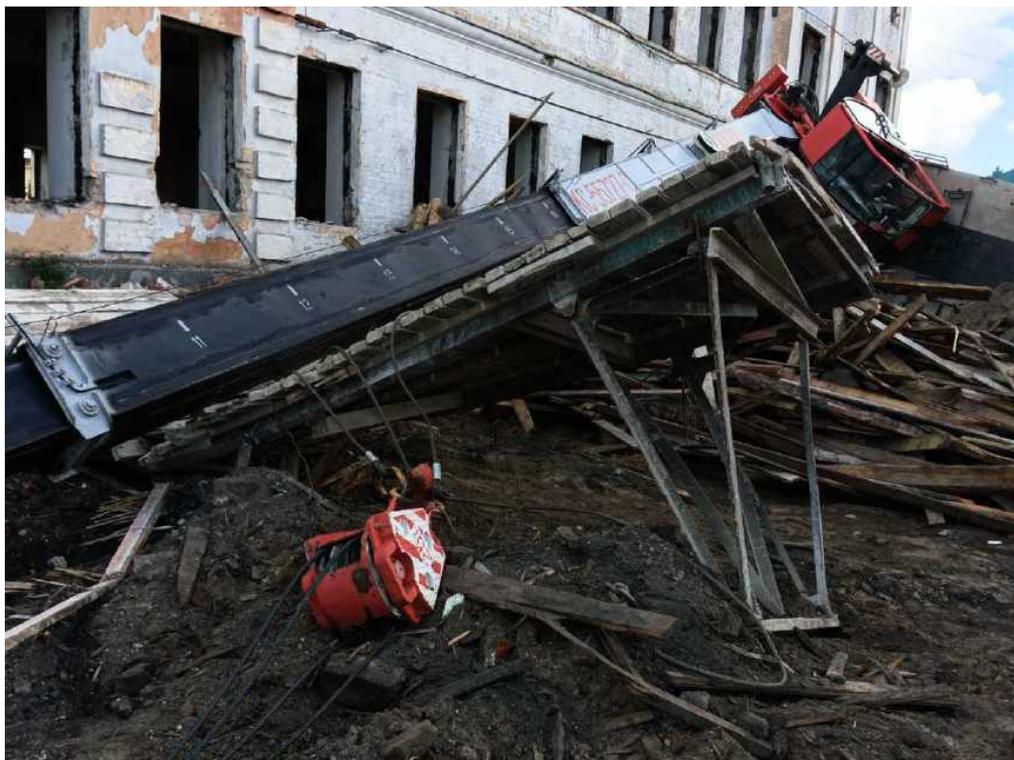
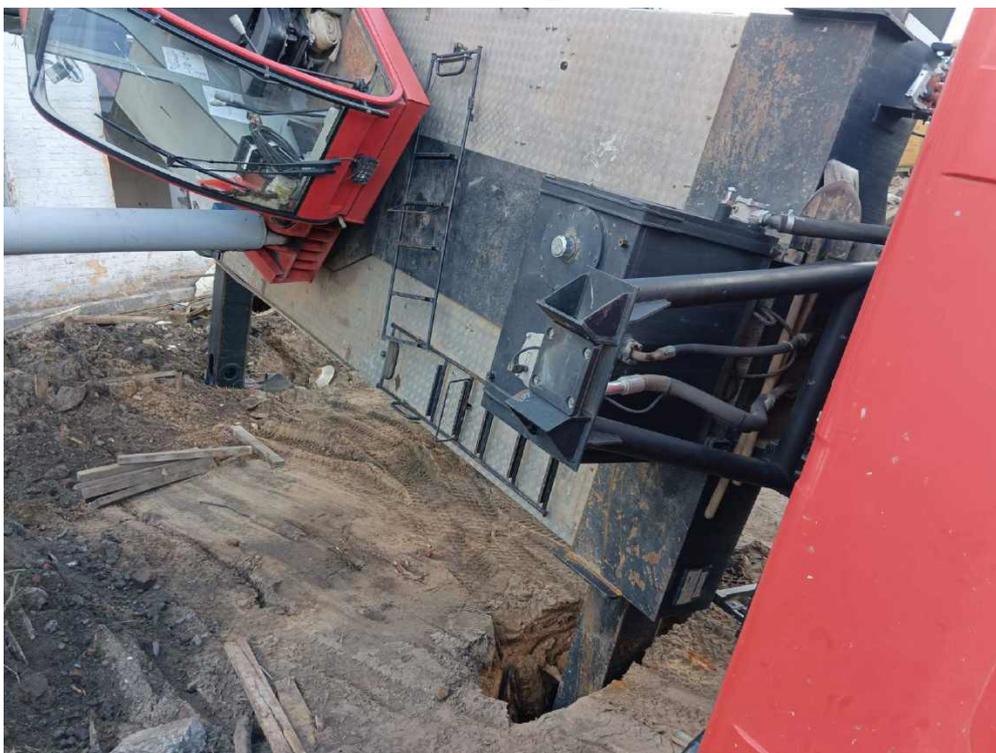
14.08.2024 при проведении погрузочных работ произошло опрокидывание крана автомобильного КС-55727-С-12 (2022 года выпуска,).

Причиной потери устойчивости (опрокидывание) крана с последующим повреждением металлоконструкций стрелы, стал провал грунта под передней правой опорой крана. В месте установки грузоподъемного крана в соответствии с проектом производства работ, проектом организации строительства линии подземных коммуникаций, а так же иные подземные сооружения не обозначены.

Согласно материалам расследования инцидент не имеет причин, связанных с техническим состоянием грузоподъемного крана, используемых при выполнении грузоподъемных операций, съемных грузозахватных приспособлений.

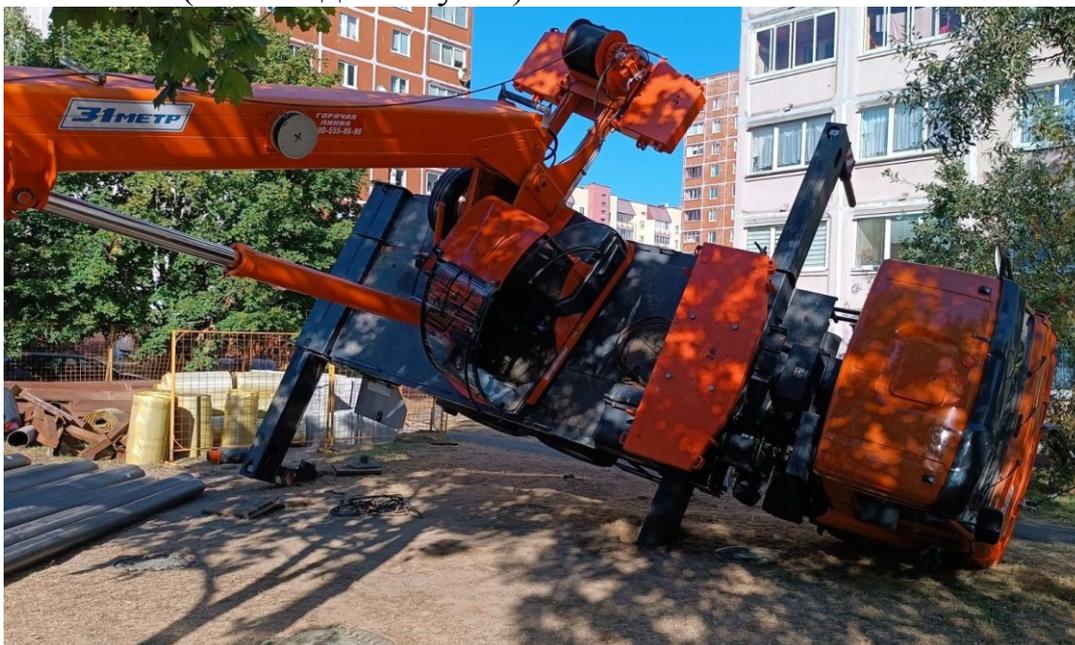
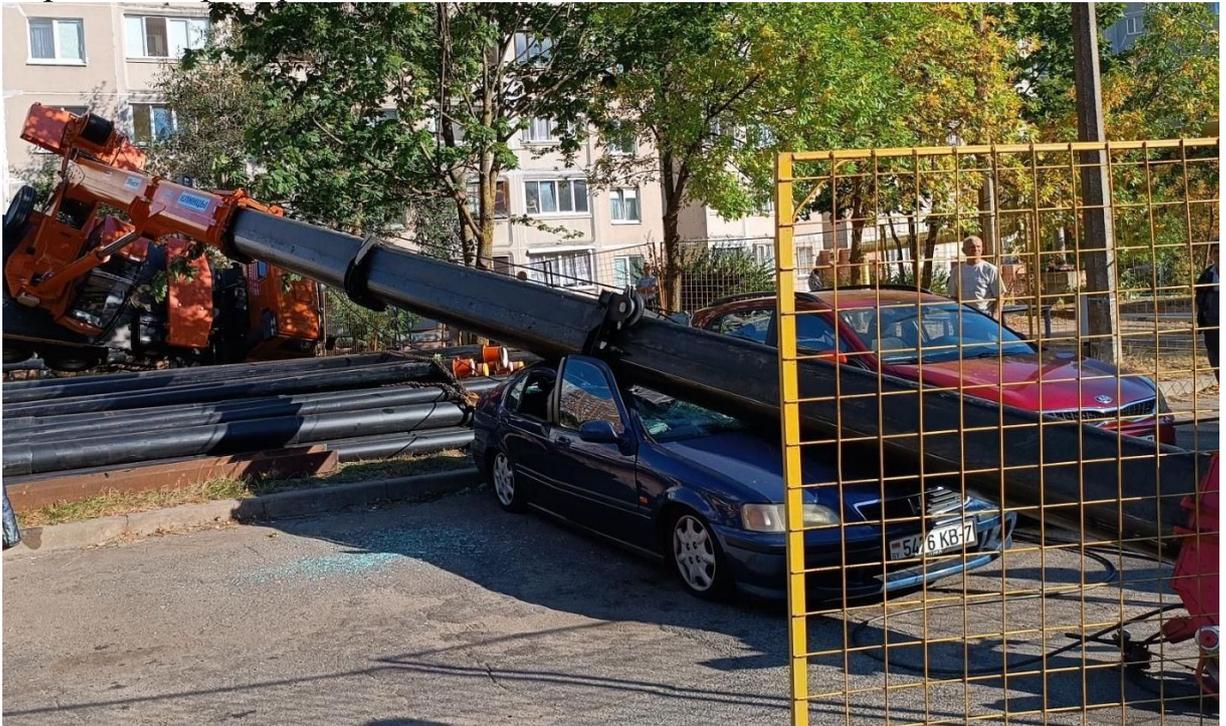
20.09.2024 при производстве работ по реконструкции тепловых сетей произошло опрокидывание крана автомобильного КС-55713-1К-4 (2023 года выпуска).

Согласно материалам расследования при выполнении работ по подъему предварительно изолированных труб длиной 12 м потеря устойчивости автомобильного крана произошла в результате разрушения перекрытия тепловой камеры и провала правой передней

опоры крана во внутрь тепловой камеры. Повреждение металлоконструкций крана произошло в результате его падения.

Технических причин происшествия, связанных с техническим состоянием грузоподъемного крана, не выявлено.

Организационной причиной происшествия стало нарушение порядка производства работ с применением грузоподъемного крана, выразившиеся в не обеспечении надлежащего контроля за выполнением машинистом крана инструкций по безопасному ведению работ (инструкций по эксплуатации), требований проекта производства работ и технологических регламентов в части запрета установки крана для работы на бетонное перекрытие тепловой камеры, надежность которого не проверена.

В ходе расследования при изучении результатов расшифровки данных регистратора параметров было установлено, что машинист крана систематически нарушал требования по безопасному ведению работ, регулярно выполняя их с превышением номинальной грузоподъемности крана до 200%, предварительно отключив ограничитель грузоподъемности.

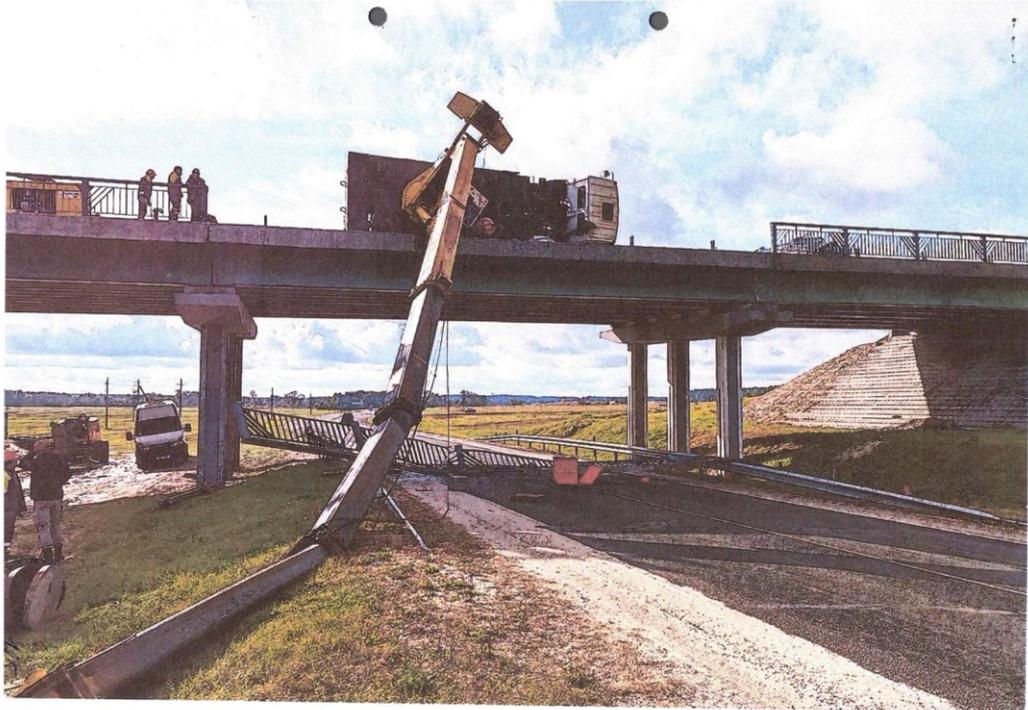
15.10.2024 произошло опрокидывание крана автомобильного КС-55713-6К-3 (2012 год выпуска), на строительном объекте «Автомобильная дорога Р-99 Барановичи – Волковыск – Пограничный – Гродно».

При опрокидывании грузоподъемного крана были повреждены металлоконструкции стрелы крана и защитное ограждение моста, которое упало на маршрутное такси, движущееся под путепроводом. Пострадавших нет.

Согласно акту опрокидывание грузоподъемного крана не связано с его техническим состоянием. Причинами потери устойчивости стали: подъем груза массой, превышающей номинальную грузоподъемность при максимальном вылете стрелы; выполнение работ грузоподъемным краном с не выдвинутыми балками выносных опор; отсутствие контроля со стороны лица, ответственного за безопасное производство работ, за правильностью установки грузоподъемного крана.
